10. 有益費支払いに関する意見について（照会）

調 書

有益費支払いに関する意見について（照会）

有益費の金額検証のため、大阪航空局が[]に作成
を依頼した追加資料（[]が直接大阪航空局に提出
したもの）

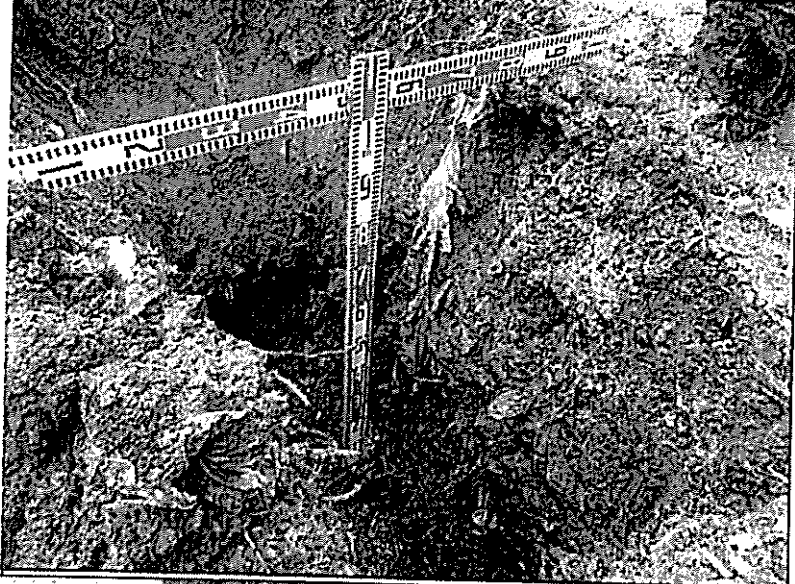
①

GL-0.7m

廃棄物層確認

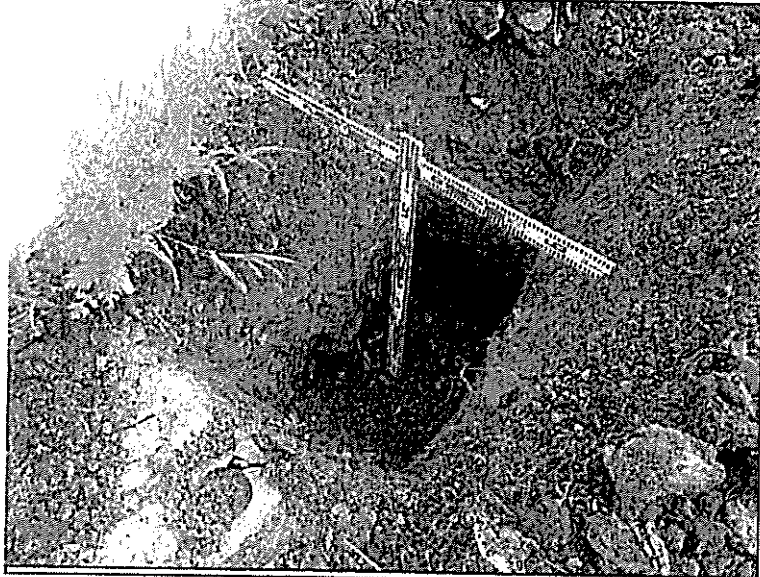
⑧

GL-0.5m
廃棄物層確認

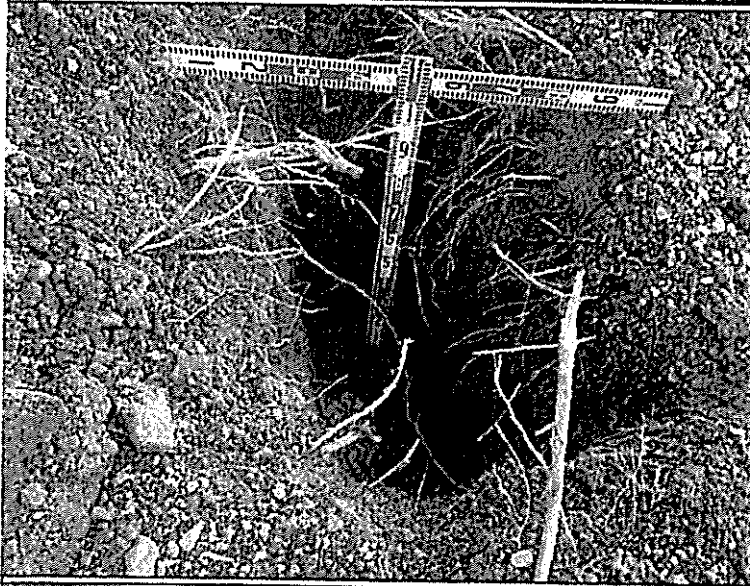
⑬

GL-1.5mまで掘削したが
少量のゴミは確認出来るが
廃棄物層は未確認

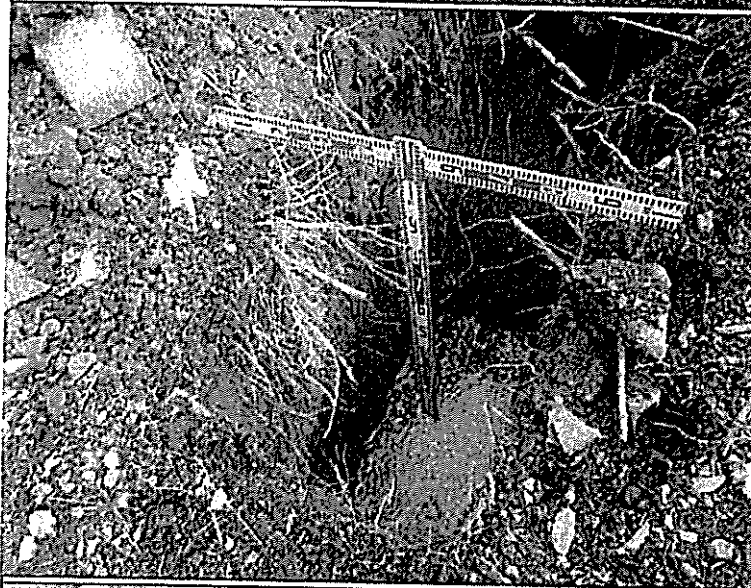
⑮

GL-1.5mまで掘削したが
少量のゴミは確認出来るが
廃棄物層は未確認

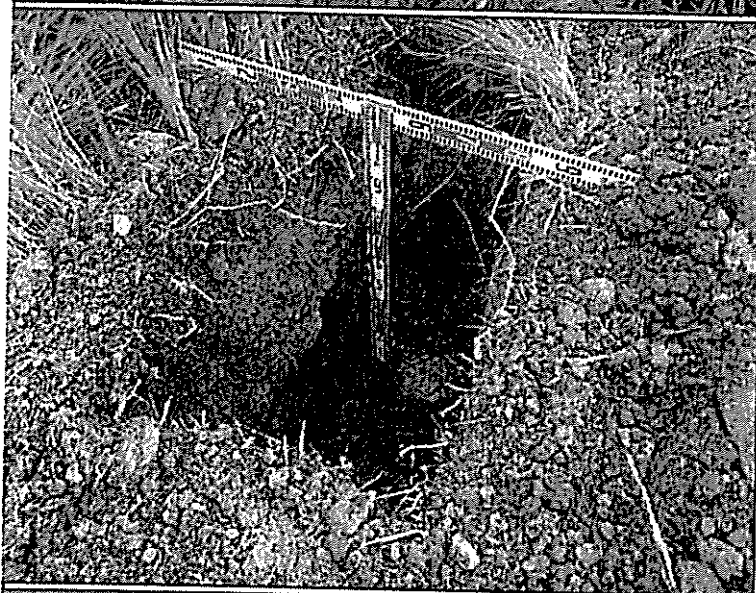
⑬

・ GL-1.0mまで掘削したが
表層にコンクリートがうは確認出来るが
ゴミ類は未確認

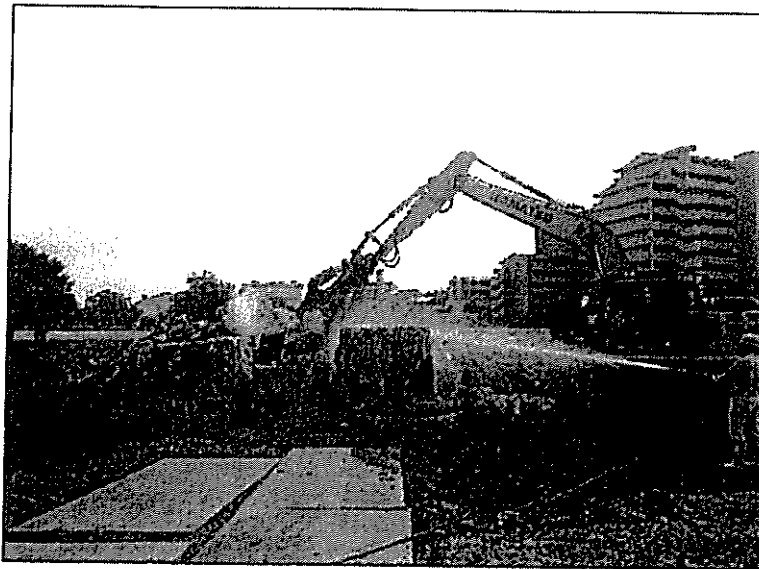
工種 測点	近隣対策
	構造物破砕作業時
	粉じん対策 散水状況

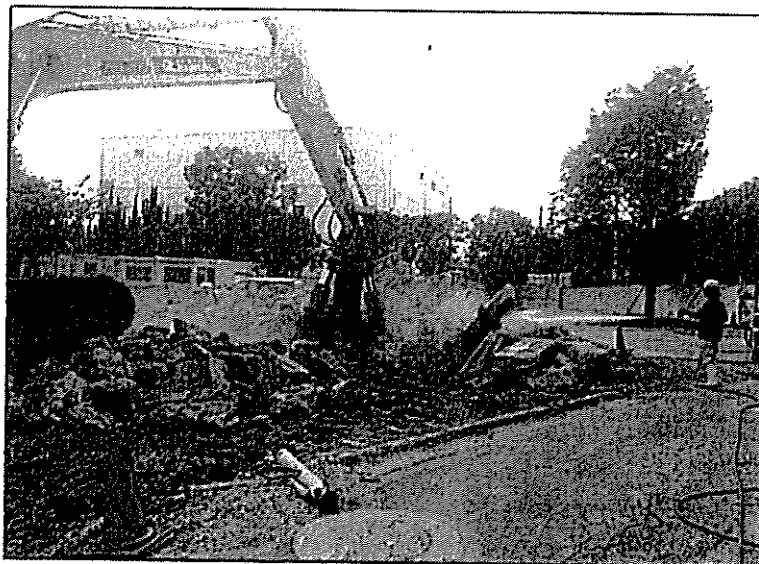
工種 測点	近隣対策
	構造物破砕作業時
	粉じん対策 散水状況
